Asbestinventarisatetest

Gertrudeveld 10, 1840 Londerzeel

Attestnummer : 20260507-000196.000

Niet-asbestveilig

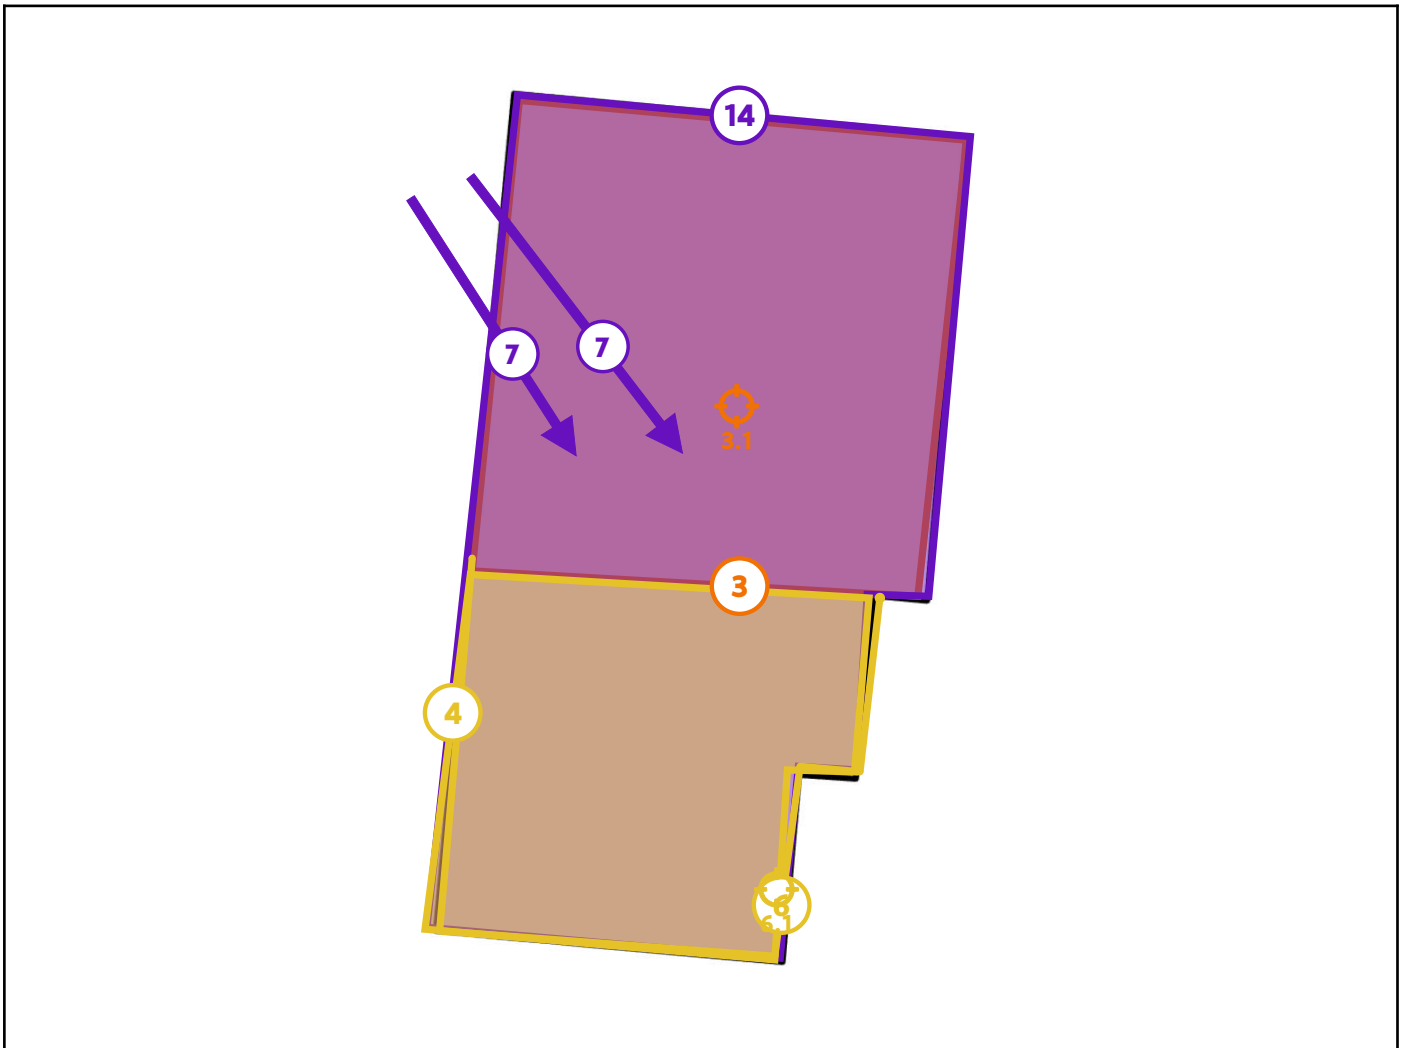
Plan 1.1: Dak

Beschrijving	Type	Actie
3. Dak in cementleien	Asbestmateriaal	Verwijderen
3.1 Code: MM 6	Puntmonster	-
4. Roofing dakbedekking (geen staalname mogelijk)	Asbestmateriaal	Zorgvuldig beheren
6. Deksteen	Asbestmateriaal	Zorgvuldig beheren
6.1 Code: MM4	Puntmonster	-
7. Schoorsteen rookgaskanaal	Beperking	-

14. Onderdak (niet waarneembaar)	Overige ruimte of materiaal	-
----------------------------------	-----------------------------	---

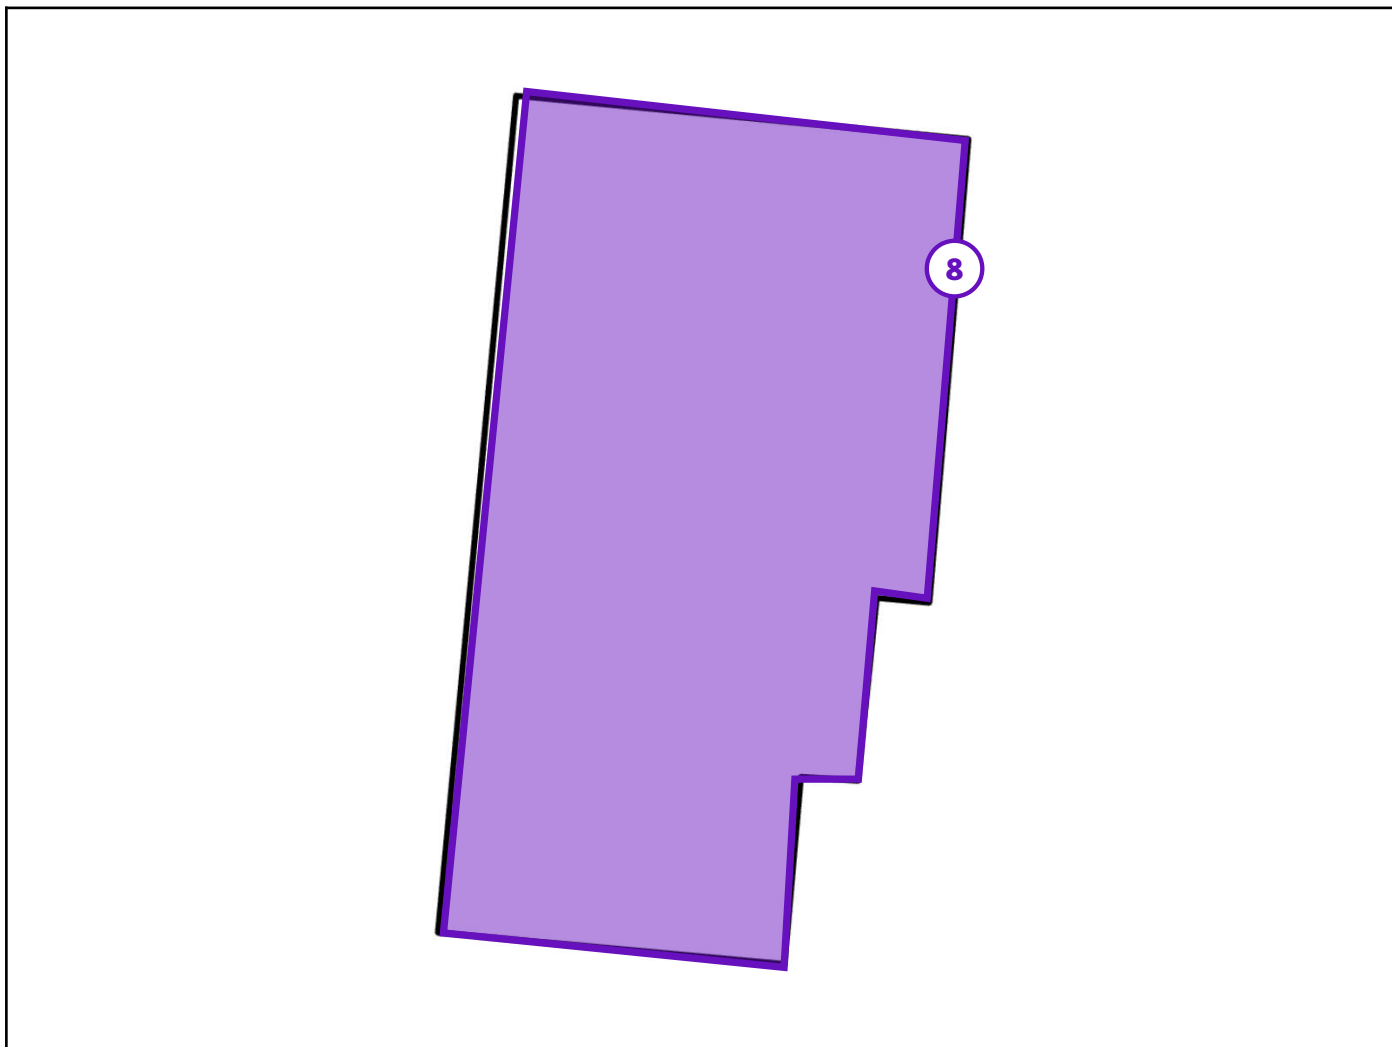
Plan 1.3: Kruipkelder

Beschrijving	Type	Actie
8. Kruipkelder	Beperking	-

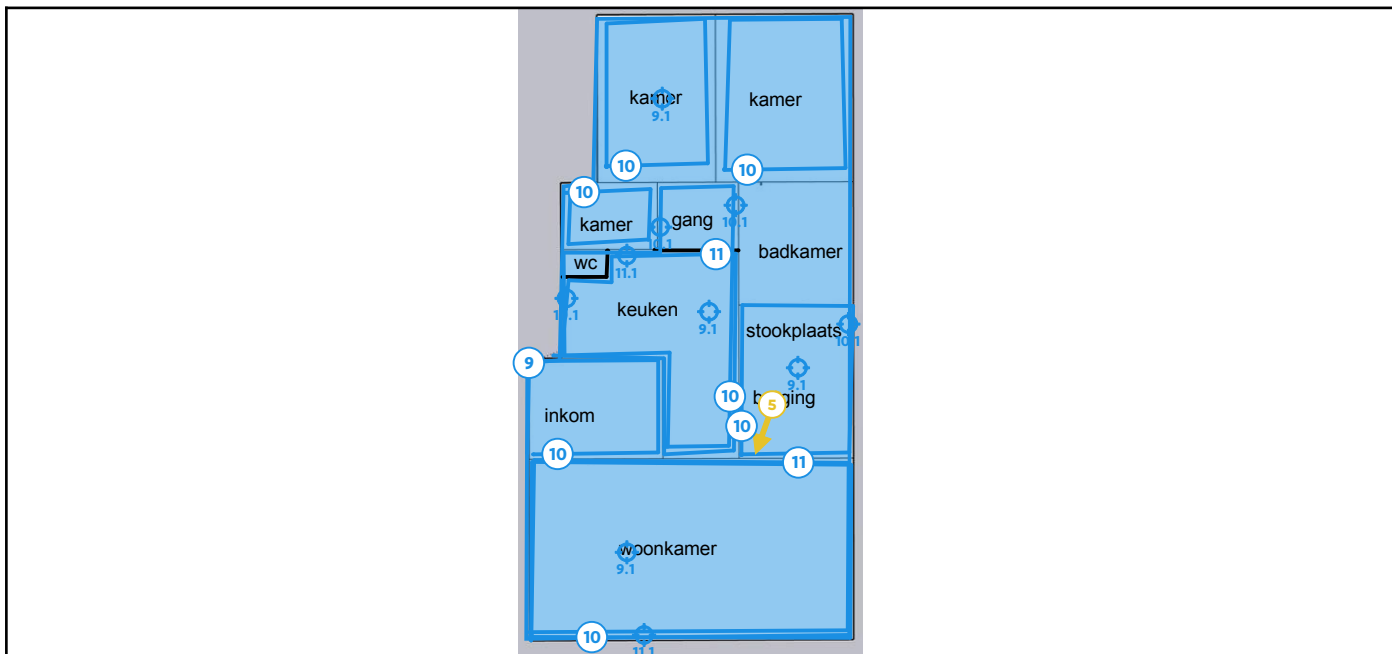
Plan 1.4: Gelijkvloerse verdieping

Beschrijving	Type	Actie
5. Bakeliet schakelaars - zekeringskast (geen staalname mogelijk)	Asbestmateriaal	Zorgvuldig beheren
9. Pleisterwerk plafonds	Geen asbest	-
9.1 Code: MM2	Mengmonster	-
10. Pleisterwerk wanden	Geen asbest	-
10.1 Code: MM 1	Mengmonster	-
11. Pleisterwerk lijsten	Geen asbest	-
11.1 Code: MM3	Mengmonster	-

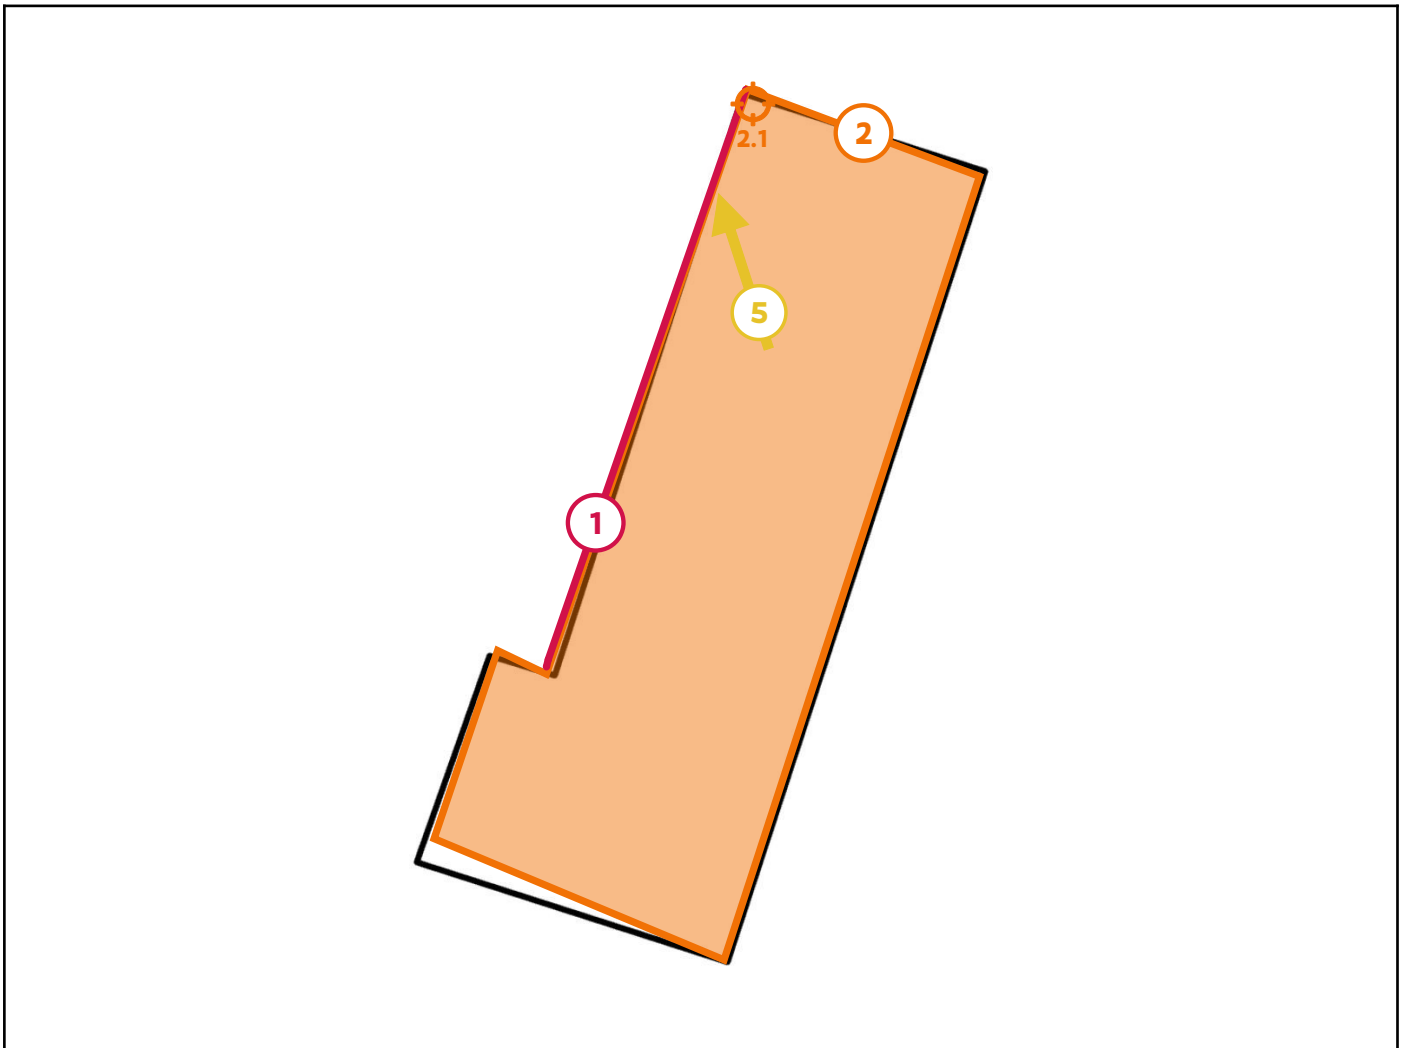
Plan 2.1: Garage

Beschrijving	Type	Actie
1. Slib in de dakgoot	Asbestmateriaal	Dringend verwijderen
2. Dak in golfplaten (cement)	Asbestmateriaal	Verwijderen
2.1 Code: MM 5	Puntmonster	-
5. Bakeliet schakelaars - zekeringskast (geen staalname mogelijk)	Asbestmateriaal	Zorgvuldig beheren
