Asbestinventarisatetest

De Keersmaekerlaan 21, 1785 Merchtem

Attestnummer : 20260427-000169.000

Uitgegeven op : 27.04.2026

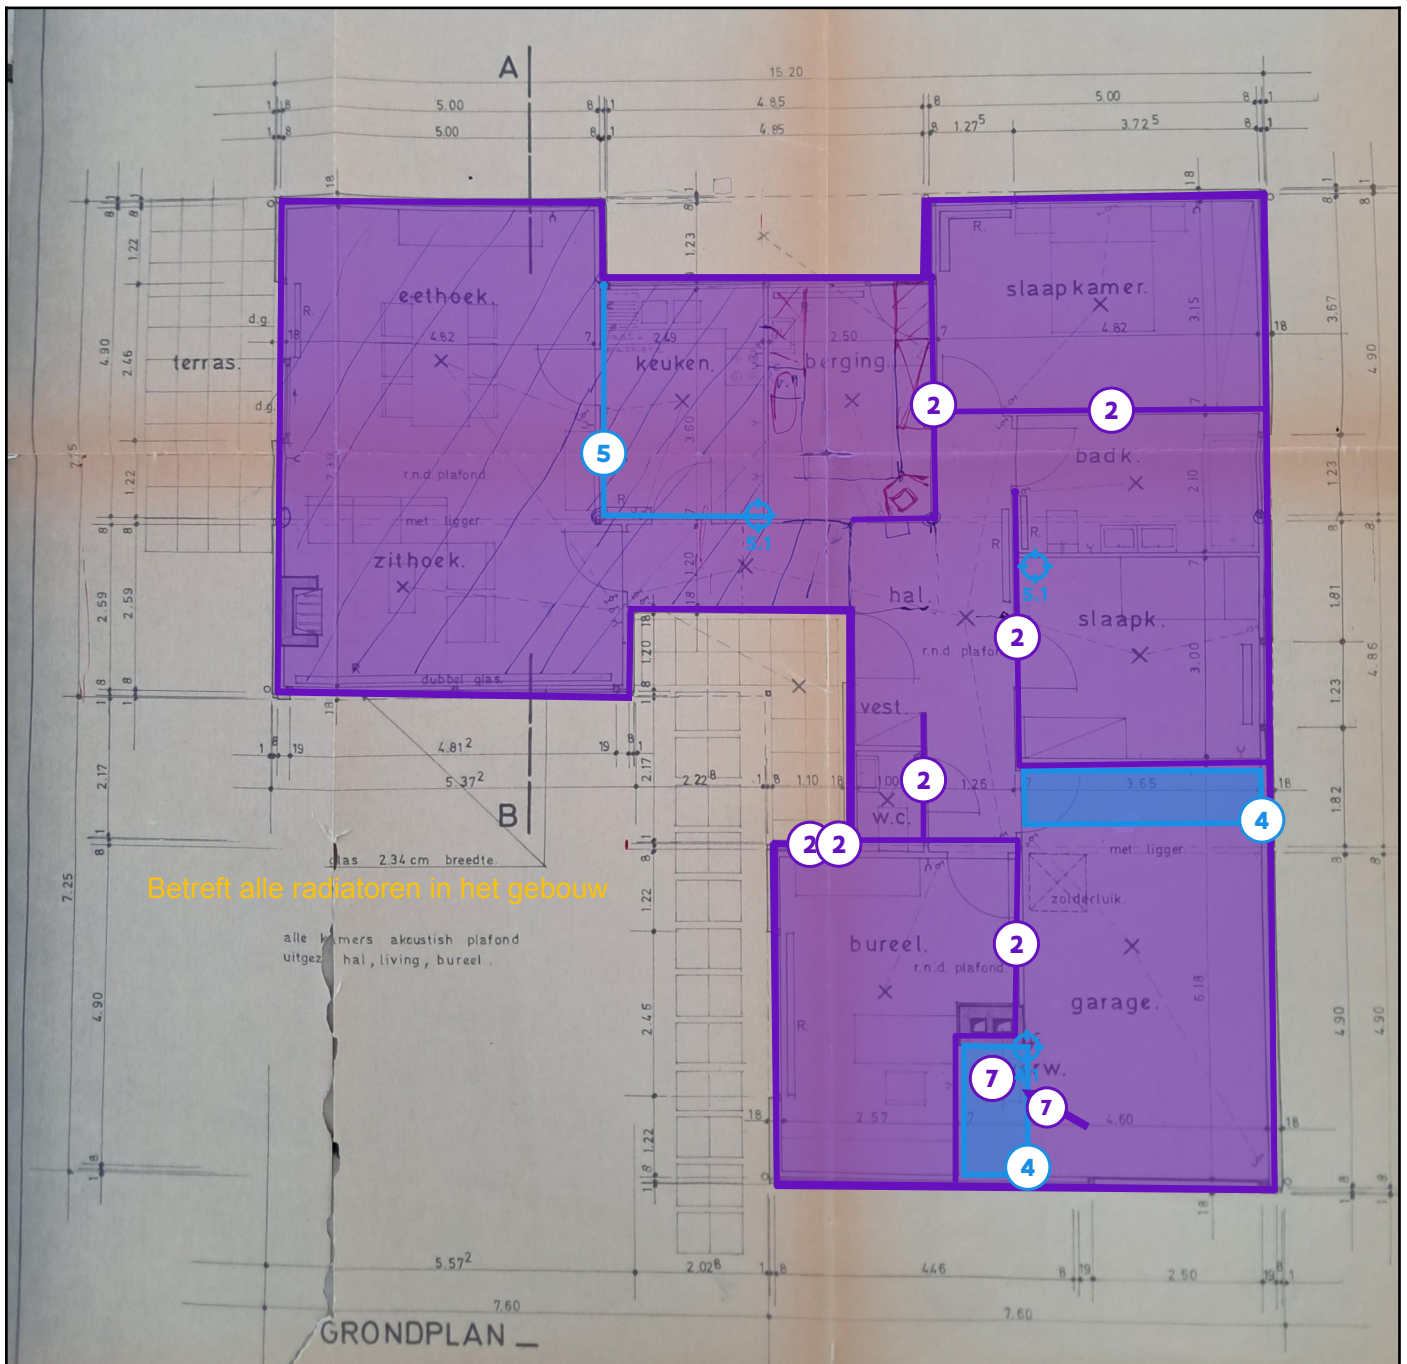
Plan 1.1: Grondplan

Beschrijving	Type	Actie
2. Plafonds en muren bestaande uit voorzetpanelen	Advies	-
3. Oude radiatoren	Advies	-
4. Vloer (garage)	Geen asbest	-

Beschrijving	Type	Actie
1. Dak bestaande uit leien	Asbestmateriaal	Verwijderen

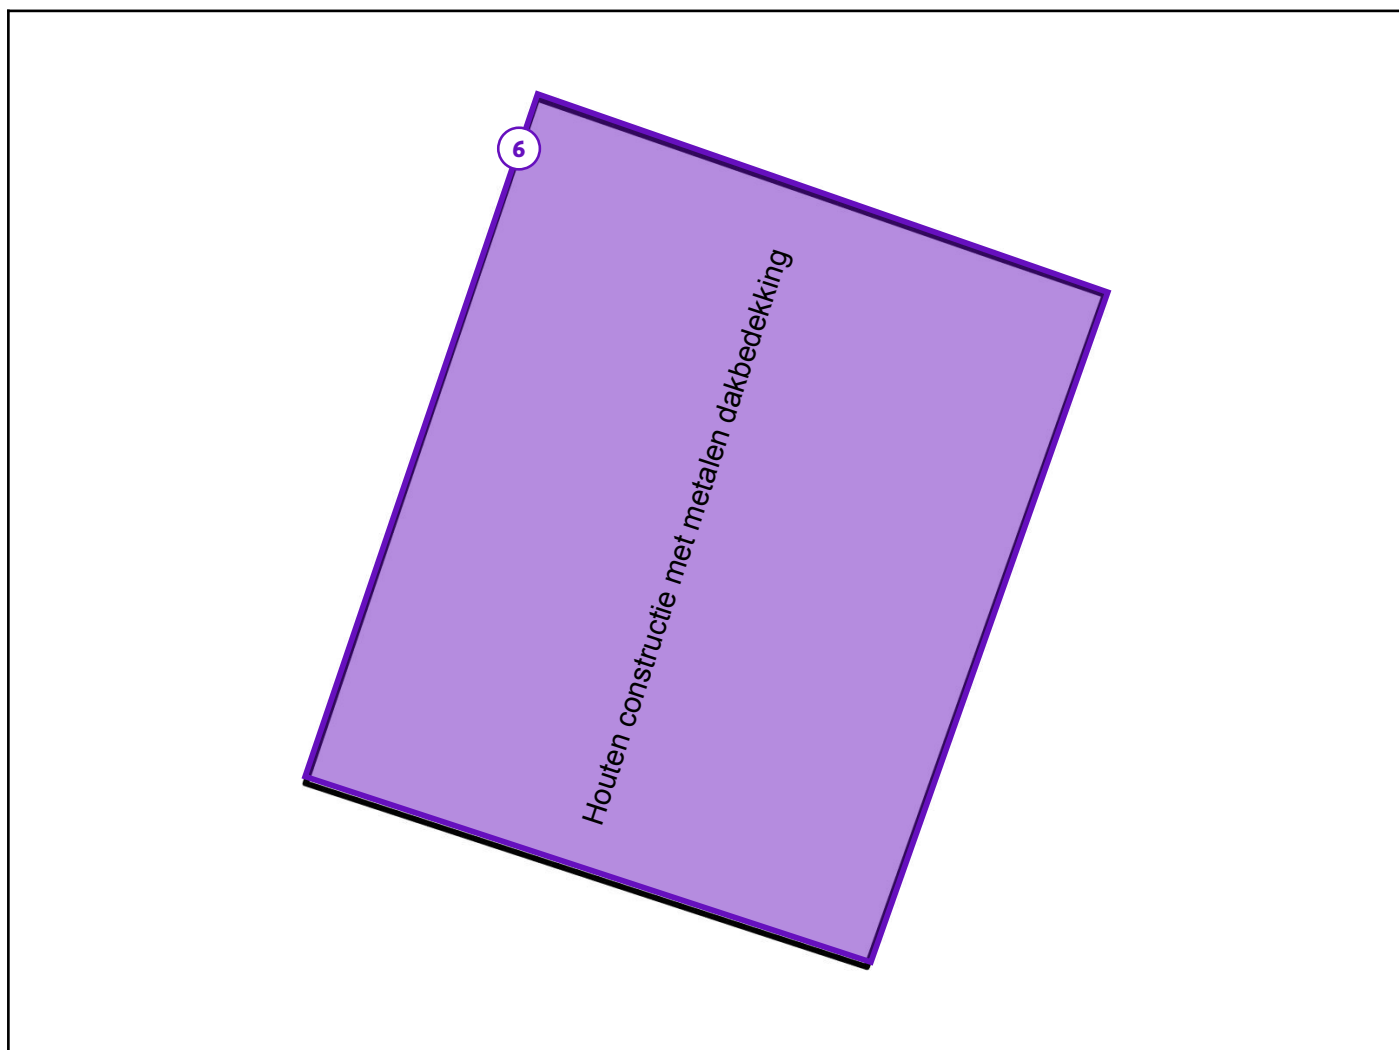
Plan 2.1: Tuinhuis

Beschrijving	Type	Actie
6. Dakbedekking bestaande uit stalen/metalen platen	Overige ruimte of materiaal	-
