Asbestinventarisatetest

Middelstraat 159, 1785 Merchtem

Attestnummer : 20260527-000509.000

Uitgegeven op : 27.05.2026

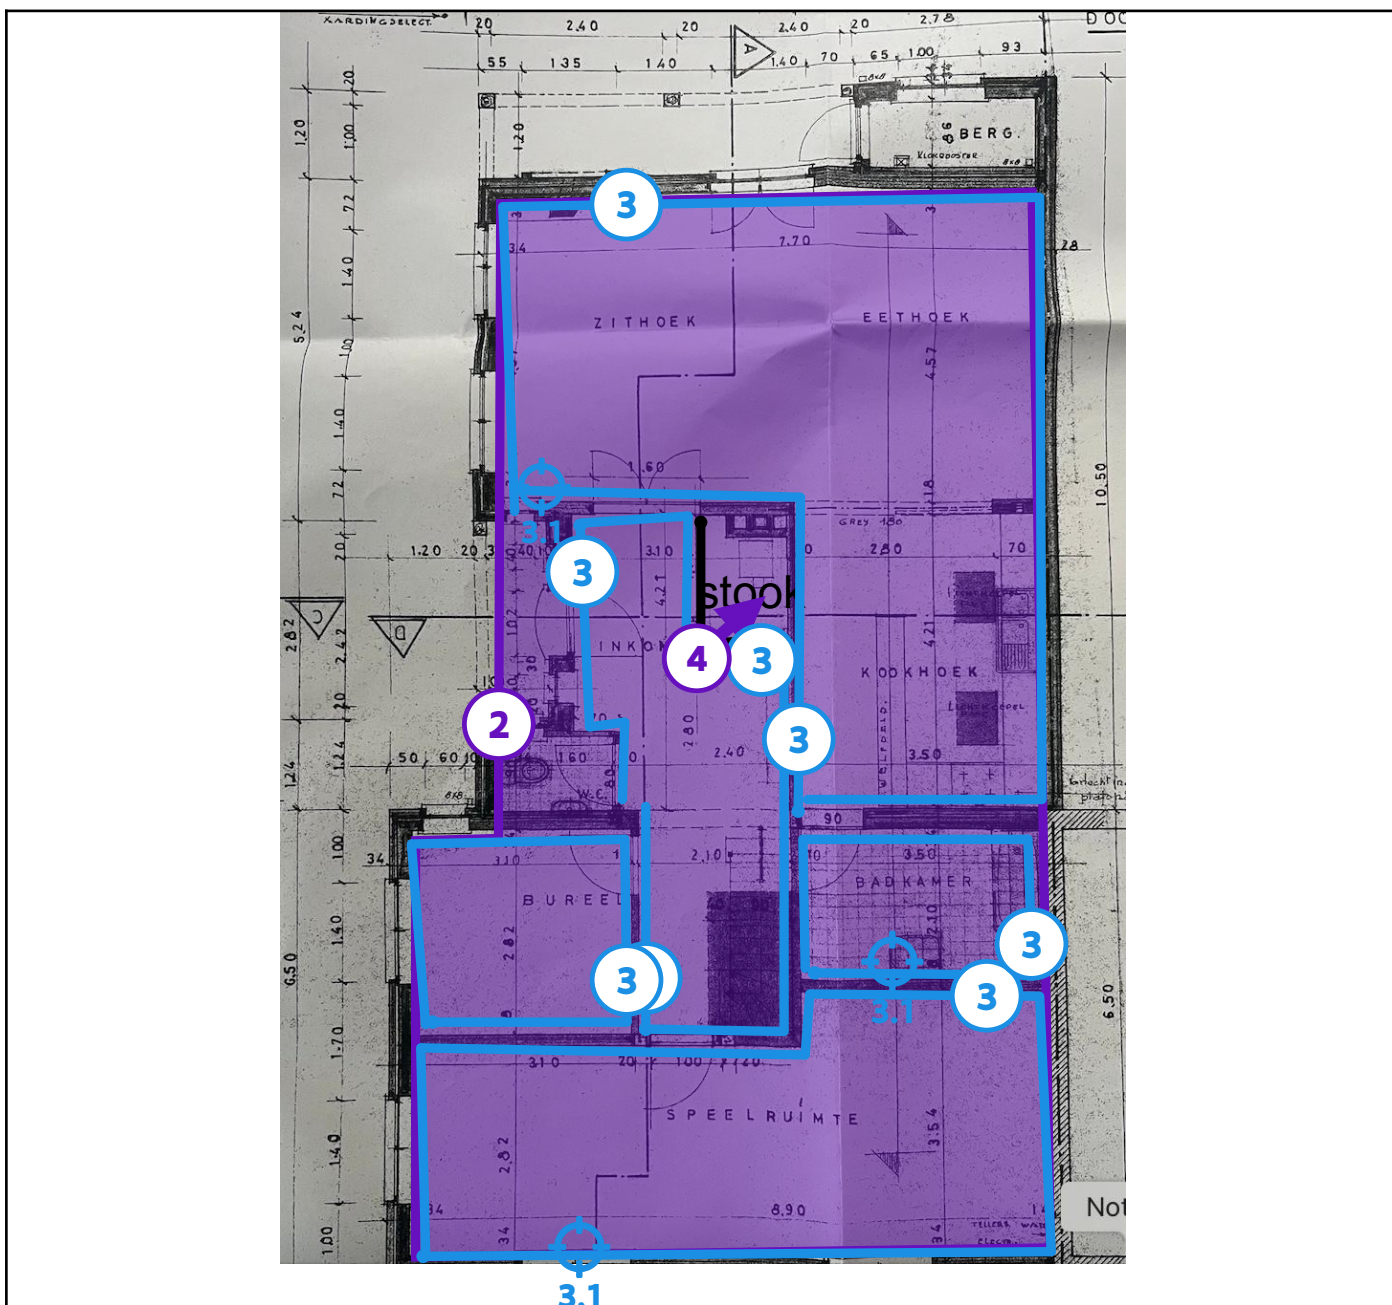
Plan 1.1: Gelijkvloerse verdieping

Beschrijving	Type	Actie
2. Plafonds uit niet asbestverdacht materiaal	Advies	-
3. Pleisterwerk wanden	Geen asbest	-
3.1 Code: MM1	Mengmonster	-
4. CV-brander (niet verdacht)	Overige ruimte of materiaal	-

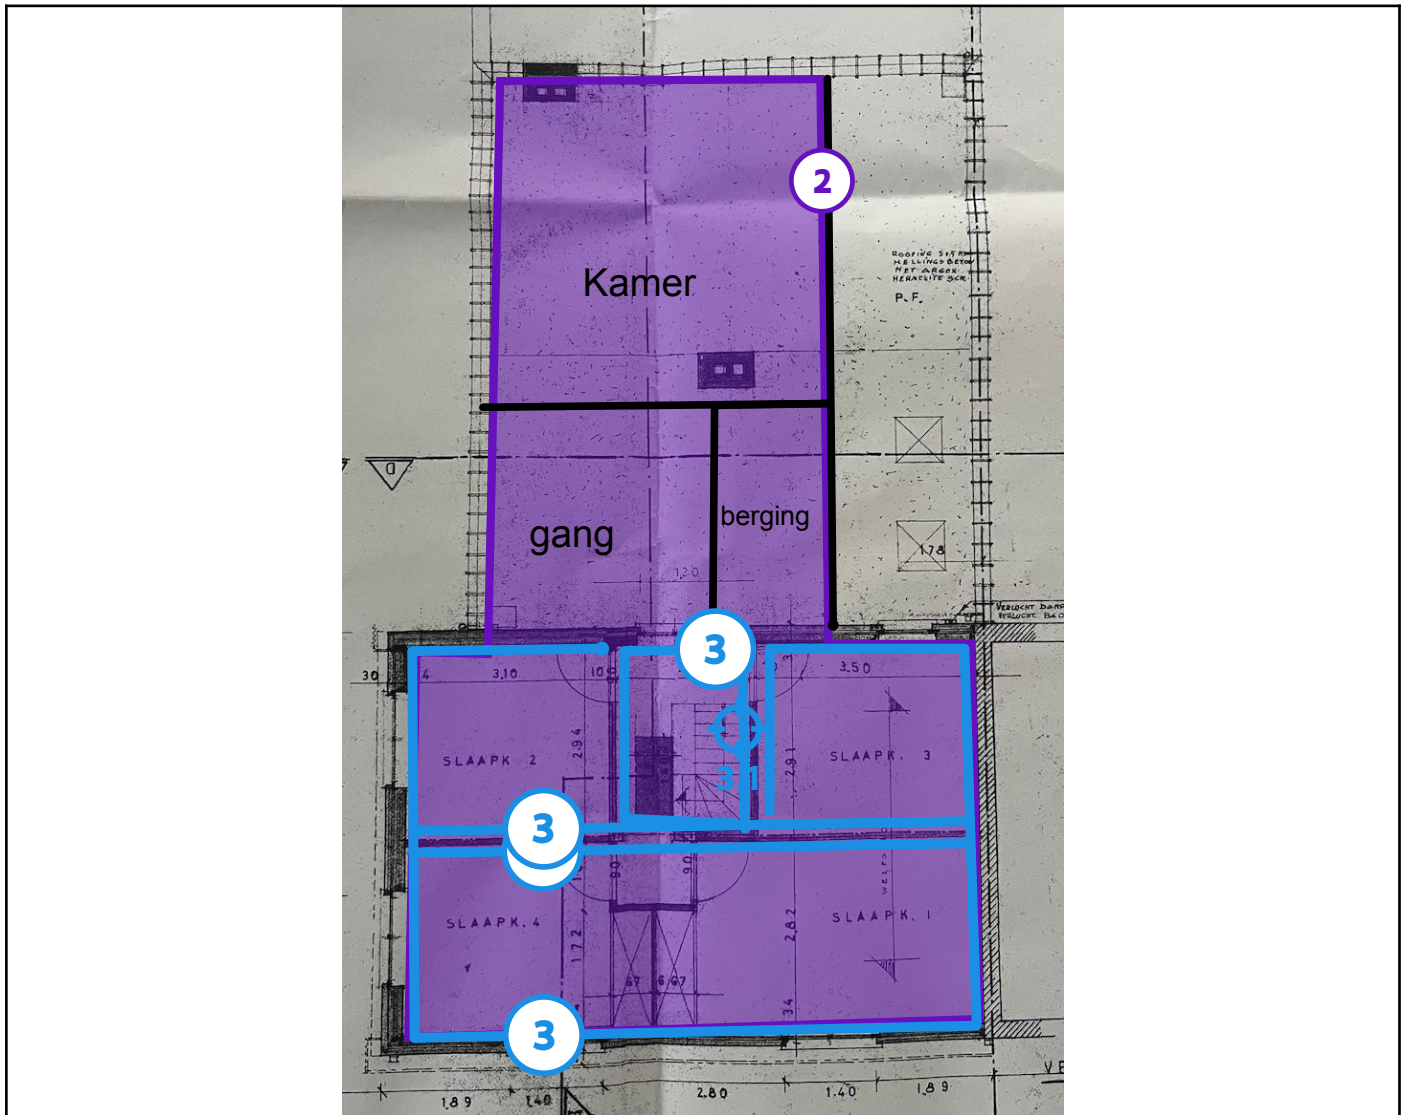
Plan 1.2: Eerste verdieping

Beschrijving	Type	Actie
2. Plafonds uit niet asbestverdacht materiaal	Advies	-
3. Pleisterwerk wanden	Geen asbest	-
3.1 Code: MM1	Mengmonster	-

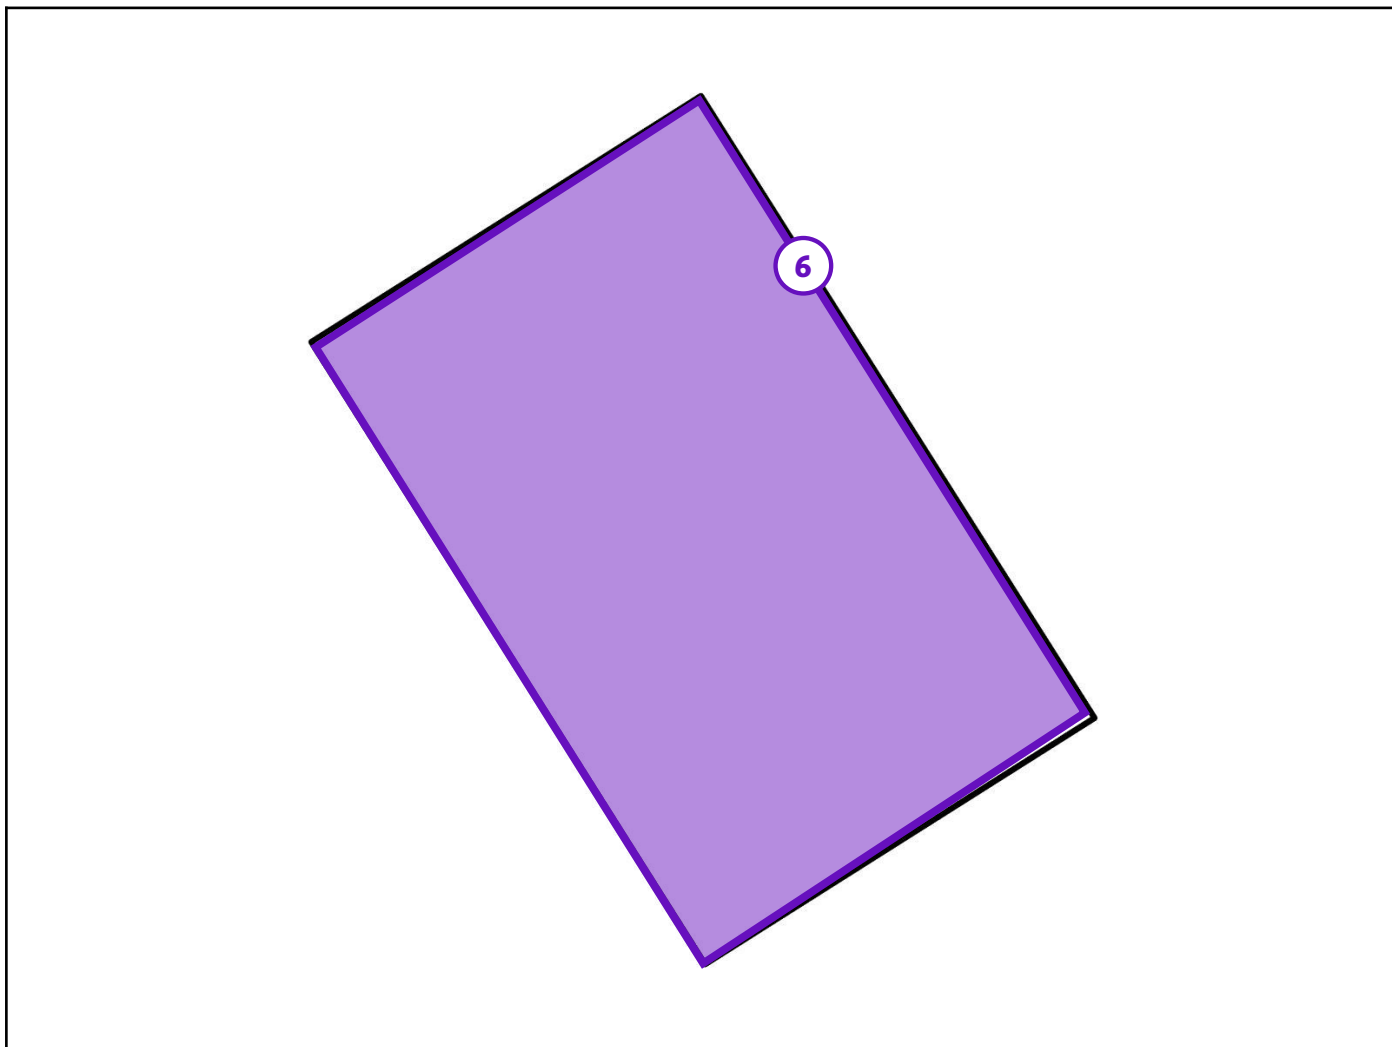
Plan 2.2: Dak

Beschrijving	Type	Actie
6. Dakbedekking in dakpannen (niet verdacht)	Overige ruimte of materiaal	-

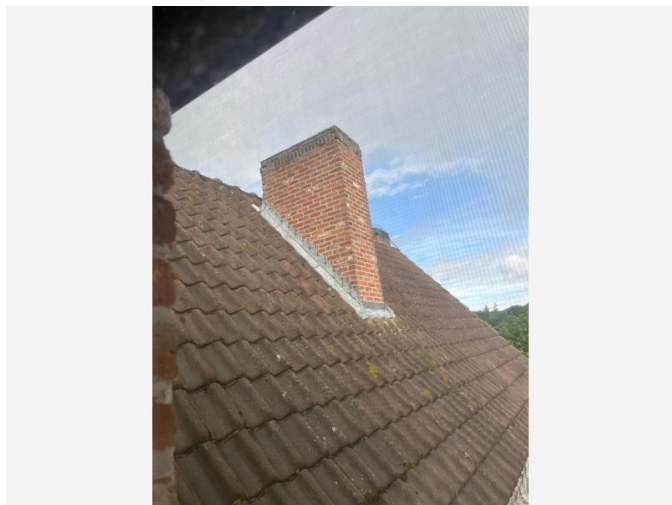
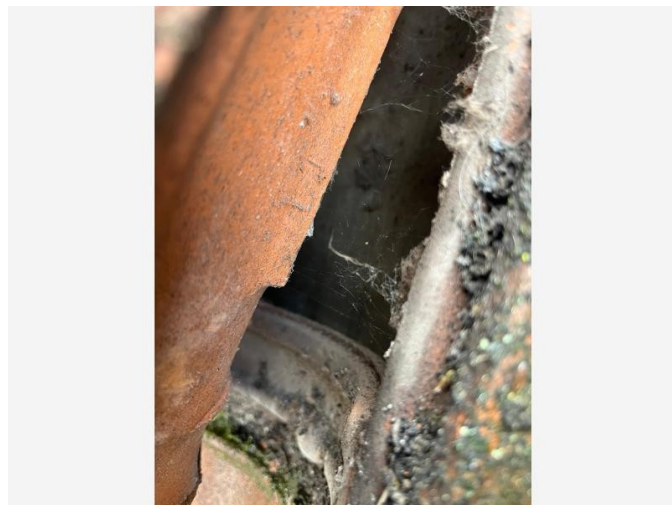
Beschrijving	Notitie	Terug te vinden op plannen
Fiche 7: Lift	-	-
Fiche 8: Leidingisolatie (niet aanwezig)	Er is geen waarneembare asbestverdachte leidingisolatie aanwezig.	-
Fiche 9: Onderdak (niet-asbestverdacht)(deel achterkant woning)	Bij het optillen van een dakpan werd geen asbestverdacht onderdak aangetroffen. Omdat dit slechts een deel van de volledige dakconstructie betreft, is het mogelijk dat er op niet-onderzochte plaatsen toch nog een (deel van een) asbestverdacht onderdak aanwezig is. Laat dit bij werken nakijken door een bevoegd technicus.	Plan 1.3: Dak
