# Asbestinventarisatetest

Is. Meyskensstraat 167, 1780 Wemmel

Attestnummer : 20260605-000410.000

## Niet-asbestveilig

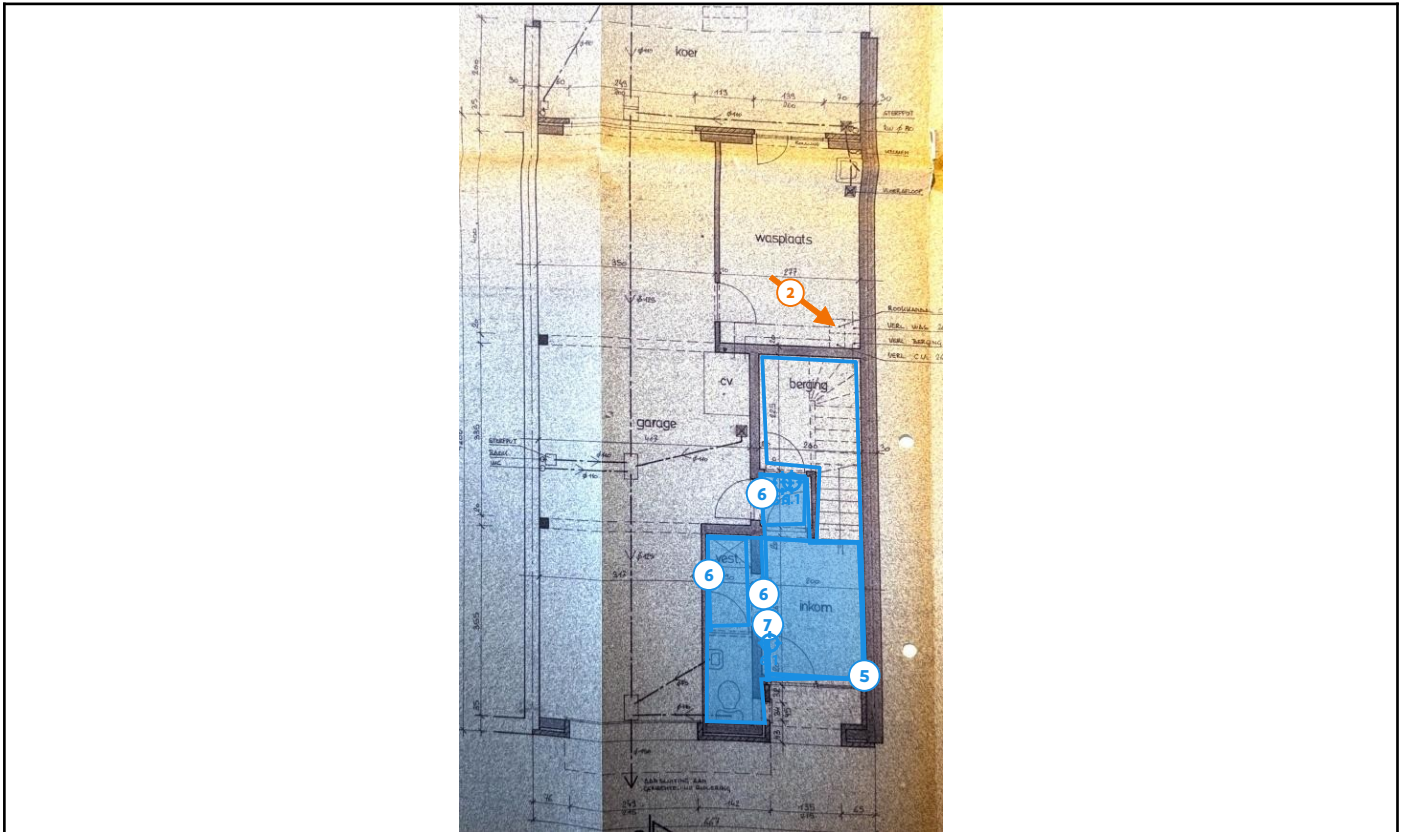
# Plan 1.1: Gelijklvoerse verdieping

Beschrijving	Type	Actie
2. Roetluik	Asbestmateriaal	<a href="#">Verwijderen</a>
5. Pleisterwerk plafonds	Geen asbest	-
5.1 Code: MM 2	Mengmonster	-
6. Pleisterwerk wanden	Geen asbest	-
6.1 Code: MM 1	Mengmonster	-
7. Pleisterwerk lijsten	Geen asbest	-

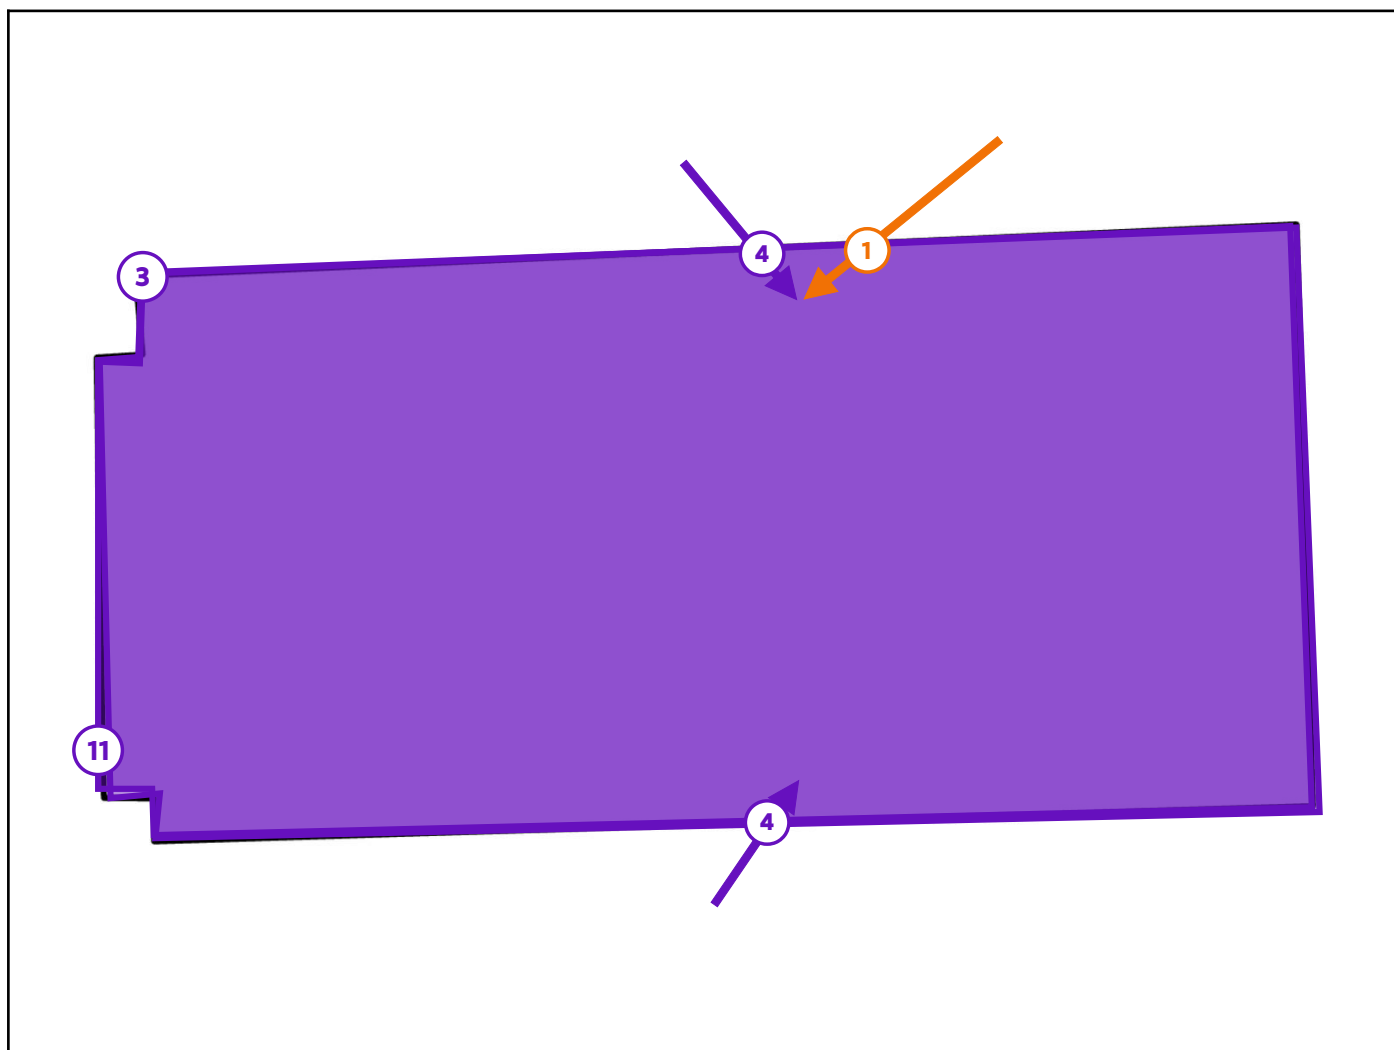
## Plan 1.4: Dak

Beschrijving	Type	Actie
1. Rookgaskanaal in asbest cement	Asbestmateriaal	<a href="#">Verwijderen</a>
3. Plat dak te hoog	Beperking	-
4. Schoorsteen rookgaskanaal	Beperking	-
11. Onderdak (niet waarneembaar)	Overige ruimte of materiaal	-

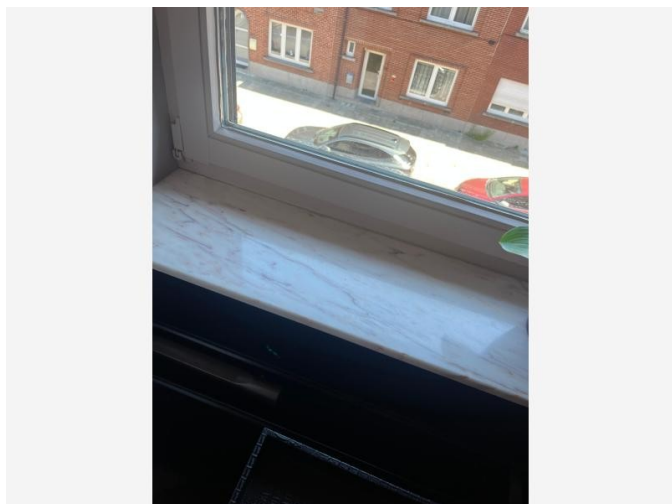
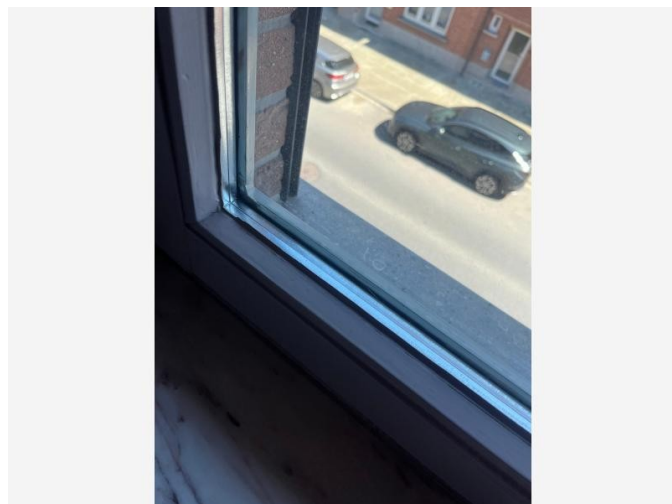
### Fiche 8: Kit rond ramen woning

Beschrijving	Notitie	Terug te vinden op plannen
Fiche 8: Kit rond ramen woning	-	-
Fiche 9: CV-brander (niet verdacht)	De CV-brander bevat geen asbestverdachte materialen.  Het bouwjaar van de ketel is na 2000	-
