Asbestinventarisatetest

J. Vander Vekenstraat 18, 1780 Wemmel

Attestnummer : 20250508-000307.000

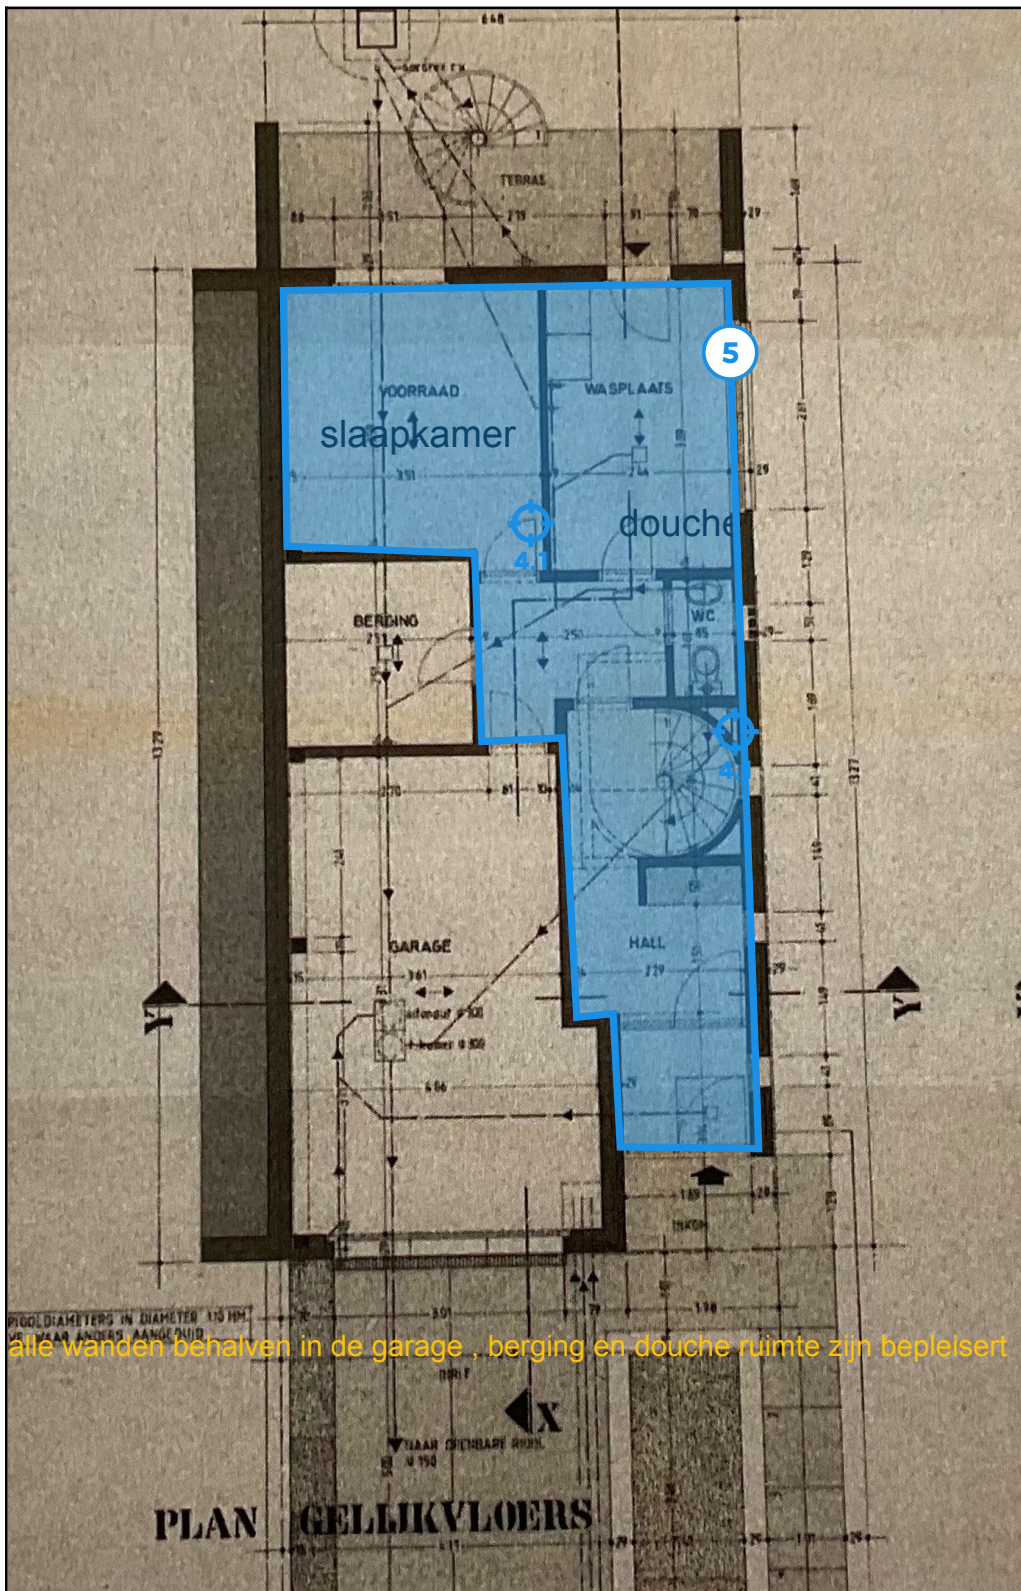
Plan 1.1: Gelijksvloer

3. betegeld / tegellijm	Advies	-
4. Pleisterwerk muren	Geen asbest	-
4.1 Code: 25212/01	Mengmonster	-
5. Pleisterwerk plafonds	Geen asbest	-
5.1 Code: 25212/02	Mengmonster	-
