# Asbestinventarisatetest

Dorpstraat 18/4, 1785 Merchtem

Attestnummer : 20260914-000158.000

Uitgegeven op : 14.09.2026

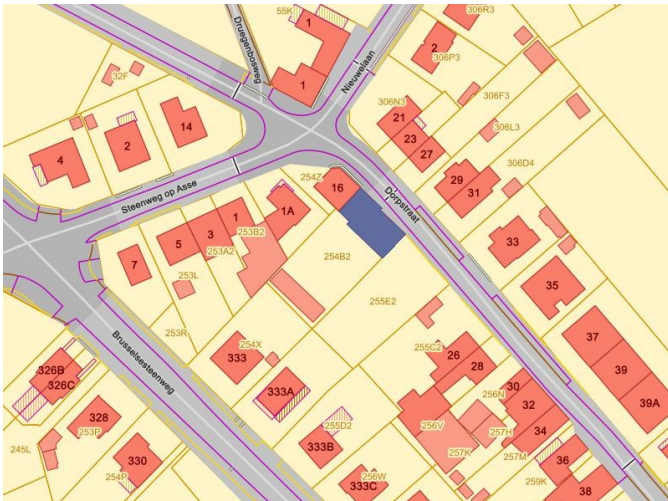
## Zone 1: Hoofdgebouw

- 0 Asbestmaterialen
- 0 Beperkingen
- 0 Uitsluitingen
- 0 Roerende goederen
- 0 Puin, steenslag, (water)bodem
- 1 Advies
- 3 Geen asbest

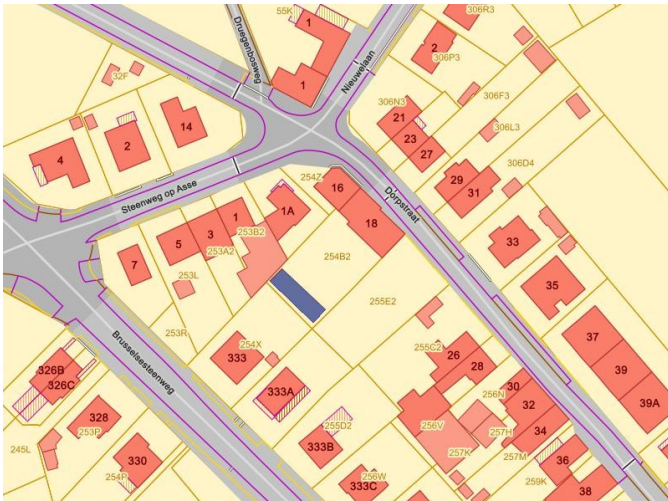
## Zone 2: Bijgebouw

- 0 Asbestmaterialen
- 0 Beperkingen
- 0 Uitsluitingen
- 0 Roerende goederen
- 0 Puin, steenslag, (water)bodem
- 1 Advies
- 0 Geen asbest

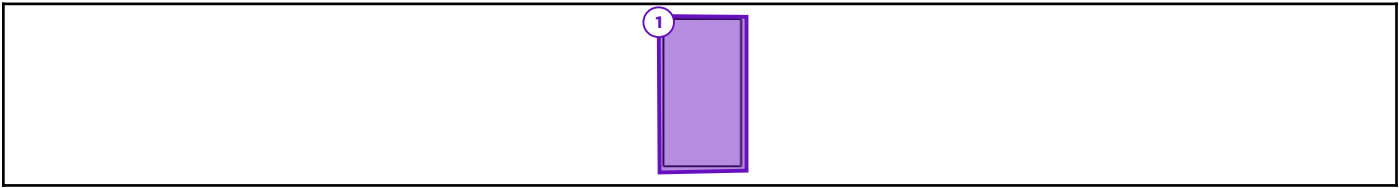
# Plan 2.1: garage

| Beschrijving | Type | Actie |
|---|---|---|
| 1. Garage | Advies | - |

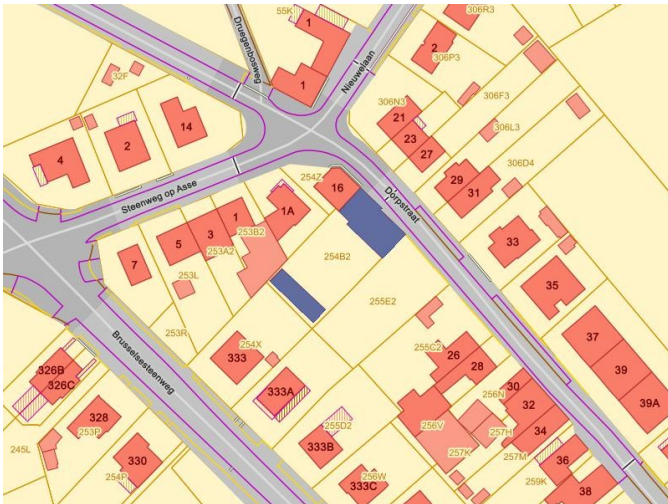
## Zone 3: Overig gebied

- 0 Asbestmaterialen
- 0 Beperkingen
- 0 Roerende goederen
- 0 Puin, steenslag, (water)bodem
- 0 Adviezen
- 0 Geen asbest
- 0 Afdruipzones/afvloeizones
