## Procès-verbal de contrôle d'une installation électrique en BT et TBT

### NON CONFORME

#### Adresse de l'installation

Rue Geraardsbergsestraat  
 Numéro 109  
 Boîte 4  
 Postcode 9300  
 Commune AALST  
 Pays Belgique

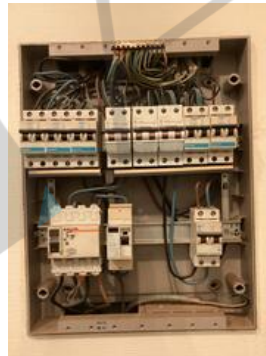
Image du tableau de repartition et de manoeuvre:

**Contrôle visuel (général)** NOK **Contact direct** NOK **Contact indirect** NOK

- 11.01 Le schéma unifilaire de l'installation n'est pas présent. (Livre 1 Section 2.12 - 2.13 et 3.1.2)
- 11.03 Plan de position de l'installation n'est pas présent. (Livre 1 Section 2.12 - 2.13 et 3.1.2)

- 11.08 Plan de connexion de la prise de terre commune absent. (Livre 1 sous-section 5.4.2.1.)
- 12.01 Un ou plusieurs dispositif(s) de protection à courant différentiel-résiduel ne fonctionne(nt) pas avec le bouton test et / ou injection de courant . (Livre 1 Sous-section 6.5.7.2)

- 15.01 Réaliser ou compléter le repérage des circuits/départs et/ou appareillage, bornes de raccordements, etc. (Livre 1 Sous-section 3.1.3.1. et 3.1.3.3.A. et 5.1.6.1)

- 15.10 Protéger correctement les parties actives sous tension et accessibles (Livre 1 Section 5.1.4. et 4.2.2.3.)
- 18.17 Canalisations non utilisées sont à enlever ou isoler aux extrémités. (Livre 1 Sous-section 4.2.3.3.b)
