## CONTROLEVERSLAG VAN ONDERGRONDSE STOOKOLIETANK

Conformiteitsattest controle ondergrondse reservoirs Vlaanderen beperkt onderzoek volgens VLAREM

Straatnaam Is. Meyskensstraat

Gemeente WEMMEL

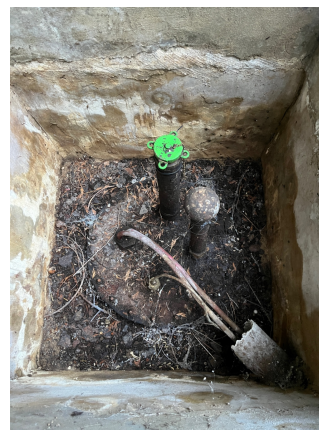
**BESLUIT: DE OPSLAGTANK IS CONFORM.**

De opslaginstallatie voldoet aan de wettelijke bepalingen: de tank mag gevuld, bijgevoerd en verder gebruikt worden. Een groene merkplaat (label) werd aan het vulpunt aangebracht.
